## G.P.用チェーングラインダーのドラムーフ ランジ間における摩耗焼着現象について

On the Surface Damage of Pulp Making Machine  
caused by Frictional Bonds

某製紙工場において発生した標題現象による事故について調査した結果の一部を報告する。

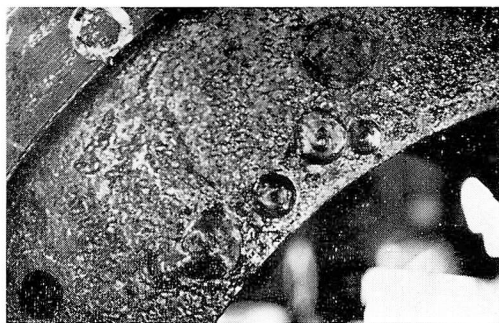
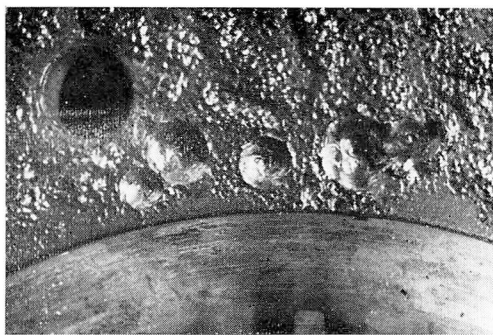
写 真 1 ドラム・フランジの損傷状況

両面とも写真に示す如くアバタ状に盛上った摩耗焼着生成物と思われるものが全面に発生付着している。その表面は酸化による黒皮を生じ、摩擦作用によって光沢を帯びている。付着層の厚さは場所により一定ではないが3～5mmであり、この状況はドラム側・フ

ランジ側とも写真に示す如くほとんど変りはない。

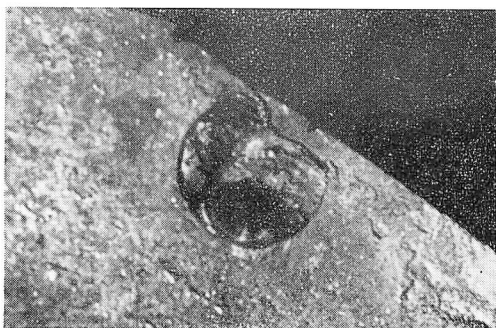
写真2 ピンの破面

ピンは6本のうち3本が剪断破壊し、2本が抜け出している。破断面の一例を写真2に示す。これには疲労破面の特徴が現われているが、他についてもほとんど同様な傾向が認められた。

このような現象が生じたとすれば、摩耗焼着現象の発生することは言うまでもなく、ピンに働く剪断応力は繰返し回転曲げに似た形式で、しかも衝撃的な要素を含む複雑なものとなり、さらに個々のピンに対する剪断負荷は決して均等なものではなく、いずれかに対して集中的に働くことが考えられる。ピンの破面に疲労破壊の特徴があらわれていることはこれを裏付けるものであろう。

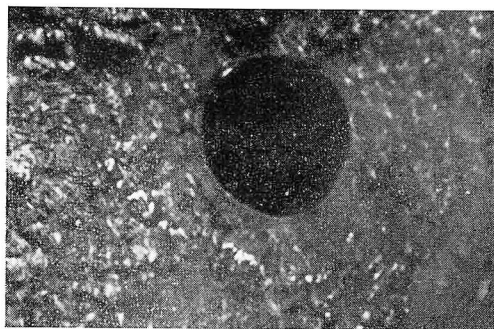
写真3 ピン穴

ピンの抜け出した穴は写真に示すように変形拡張した状態になっている。

損傷面の摩耗焼着生成物が強大なる面圧を伴った微小スベリ摩擦によって生じたものであることはⅤにおける検討の結果明らかである。従ってこの面はピンで固定されていたにも拘らずスベリを生じていたことになる。そしてこのスベリ運動はピン穴が変形拡張していたこと、およびソロバン玉状生成物の表面の同心円

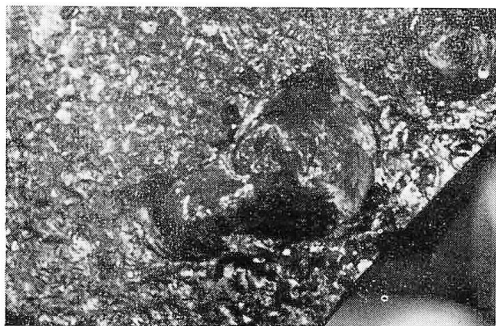
写真4 ソロバン玉状生成物の一例

次に異常な現象として、前記焼着生成物中に埋め込まれた状態で存在する一見ソロバン玉状の物体が認められた。この存在状態および形状は写真1, および写真4に示す如くであるが、主としてピン穴のピッチ円より中心寄りで、二つのピン穴の中間部に多発する傾向が認められた。

表面には多数の同心円状および渦巻状の傷があり、黒皮と金属光沢面が混在していた。またその断面の紡錘形は左右対称ではなく、フランジ側に対してやや突出した状態が認められた(写真7参照)。大きさはさまざまであるが、直径10~30mm、厚さ5~15mmのものが大部分であった。

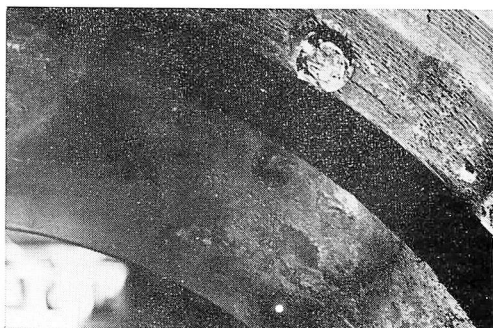
写真5 焼着を起こさないドラム面

以上述べたのはドラム・フランジ面の片方の端面についてである。もう一方の端面は写真5の如くピンが破断し、あるいはライニングを破って抜け出す傾向を示したが焼着現象は認められず、ビット液の腐食作用によって fretting corrosion が促進され、やや荒れた状態となっていた。ピンは3本が破断し、その破面から前述の場合と同様疲労によるものと考えられる。

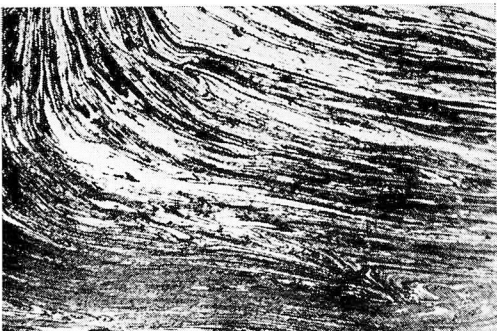
写真6 焼着生成物のミクロ組織

前述のように全面にわたって付着している。表面の黒皮は摩擦熱で生じた高い温度による酸化鉄生成のためと考えられる。写真6にこの付着生成物のマイクロ組織を示す。これは回転方向に直角な断面である。非常に複雑な flow line 状の線が多数認められ、これらは大体において層状をなしている。ドラム・フランジとも原組織は鋳鋼の焼ならし状態であるから、このような層状組織がはじめてから存在することは考えられない。従ってこれは摩擦によって強度の変形を受け、ま

たかなりの高温の下で圧着を繰返した結果であろうと思われる。

摩耗によって生じた焼着生成物の表面が酸化し、その上にまた新たな焼着生成物が生成圧着するという現象の反復によって焼着生成物が幾層にも重なり合い、同時に不規則かつ複雑なる変形を受けた結果このような組織が生じたものであろう。

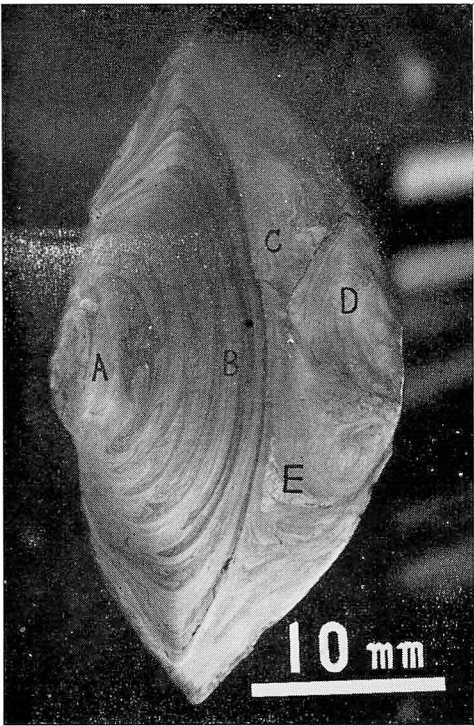
写真7 ソロバン玉状生成物のマクロ組織

写真7に示す如く断面の状況は明らかにドラム側とフランジ側で差が認められた。これは物体を挟んだ両者間の相対的運動の差によるものではないかと思われる。物体がドラムとフランジの間に発生成長してゆくものと仮定すれば、ドラム側からみれば、ドラム側にはめ込まれた物体のフランジ側への突出部が常にフランジによる偏心的な回転作用を受けていることになり\*、その結果その存在状況は、ドラム側では比較的稳定な状態であり、逆にフランジ側では不安定となってこのような差を生ずることが考えられる。しかしこれはあくまで仮説であり真の原因は不明である。

断面のマクロ組織も写真7の如く、ドラム側・フランジ側で相違を生じている。フランジ側では層状組織が明瞭に認められるのに対し、ドラム側は部分的には層状であるが全体としては不規則である。しかし大略、小物体を核として次第に焼着物の層を圧着しつつ成長して行く過程を考えることが出来よう。この場合の核となる小物体としては前述の球状物体あるいは焼着生成物の小片などが考えられるが、いずれにしても確証は得られなかった。

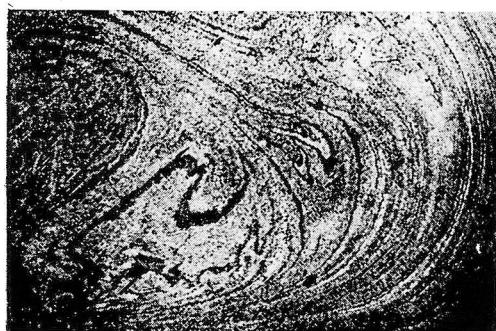
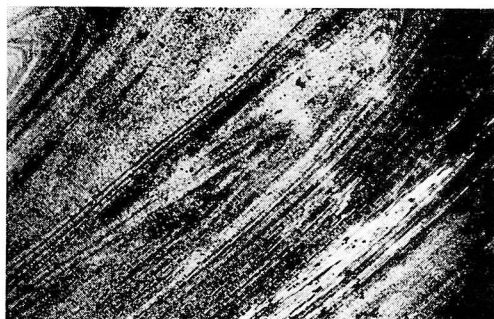
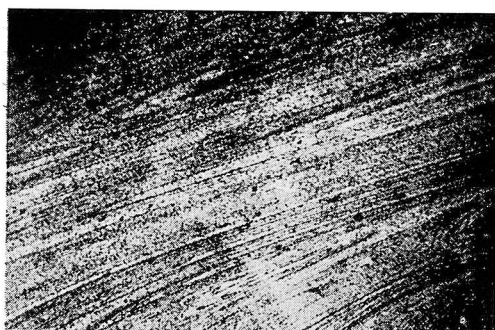
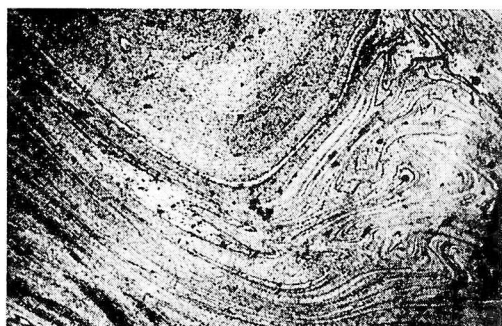
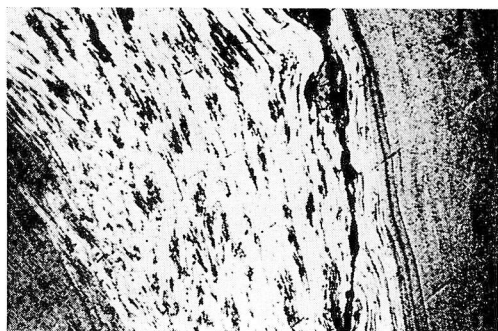
写真8 ソロバン玉状生成物のマイクロ組織

A・Bはフランジ側、C・D・Eはドラム側である  
が、A・BとC・Dではマクロ組織で見られるほどの  
差はない。むしろ写真6に示した焼着生成物の組織と  
ほとんど変わらず、従って生成機構も同様であると思わ  
れる。

変形の状況がやや軽微であるのは、摩擦を受けなが  
らもある程度回転しているので \*\* 拘束変形を受ける  
度合が少ない故であろう。

ただEの部分は特異な組織であり初析フェライト中  
にパーライト colony が点在しているように見える。  
これはビンの原組織から考えて、その破片であること  
はほぼ確実であろう。

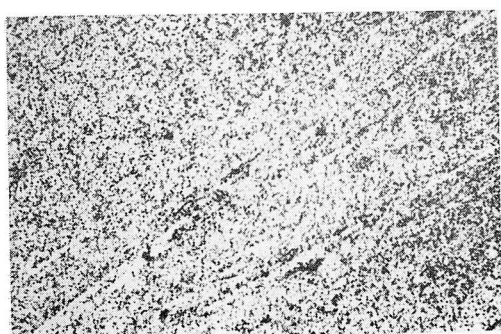
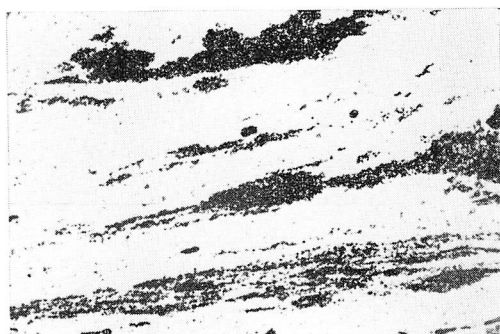
写真9 ソロバン玉状生成物のマイクロ組織

A・B・C・Dの部分はいずれもaの如く微細な球状セメンタイトが一面に分布した、いわゆる spheroidite 状の組織である。この点については(a)で述べた焼着生成物も同様である。またEの部分も写真bの如くパーライト colony 中のセメンタイトが完全に球状化している。これは摩擦熱による加熱と、強度の変形の反復によって炭化物球状化が促進されたことを示すものであろう。

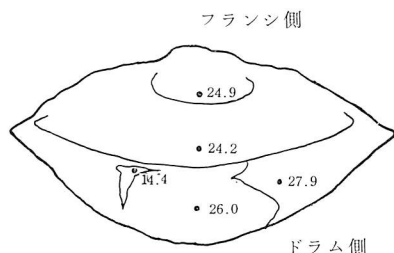
第4図 ソロバン玉状生成物の断面硬度 (HrC)

SC 42 および SCA 21 の規定を遙かに上回り、相当の加工硬化を生じていることが認められた。摩耗圧着および炭化物球状化が生ずるほどの温度上昇にも拘らず、これだけの加工硬化を生じていることは注目値する。
