海洋コンクリート表層部における粗骨材露出現象の再現のための基礎的実験

廣川 一巳\*・渡辺 一郎\*\*・柳谷 豊\*\*\*

Research for reproduce phenomenon of exposed a coarse aggregate in a marine concrete surface

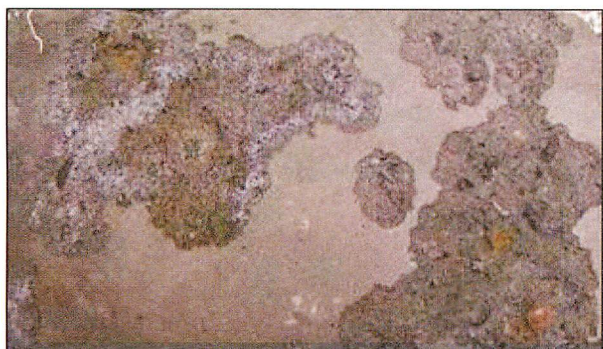
写真-2 28wSea (W/C=55%)

写真-2は水セメント比55%, 写真-3は水セメン

ト比50%の配合で供試体を28日間水中養生し、試験水に海水を20サイクル凍結融解与えたときの写真である。これらの写真からも水セメント比が小さい供試体ほど表面の剥離が少ないことが確認された。

写真-2は28日間水中養生(28w)、写真-3は5日間水中養生後23日間空気中乾燥(5w+23d)の各供試体に、試験水3%NaCl水溶液を用い、20サイクルの凍結融解を与えたときの写真である。

これらの写真から5w+23dの供試体においては28wより粗骨材露出現象が起きにくくなっていることがわかる。これは鮎田らの研究<sup>1)</sup>からも明らかのように、コンクリートを水中養生後乾燥させることで、コンクリート中の自由水が失われ、その後の試験中に再吸水されにくくなり、凍結可能水量が少なくなるためと、コンクリート表層部の炭酸化が促進され、凍結融解に対する抵抗性が増加したことが考えられる。
